# Association Sentiers d'Avenir - ASA

Assemblée Générale Ordinaire  
du 08 mars 2025

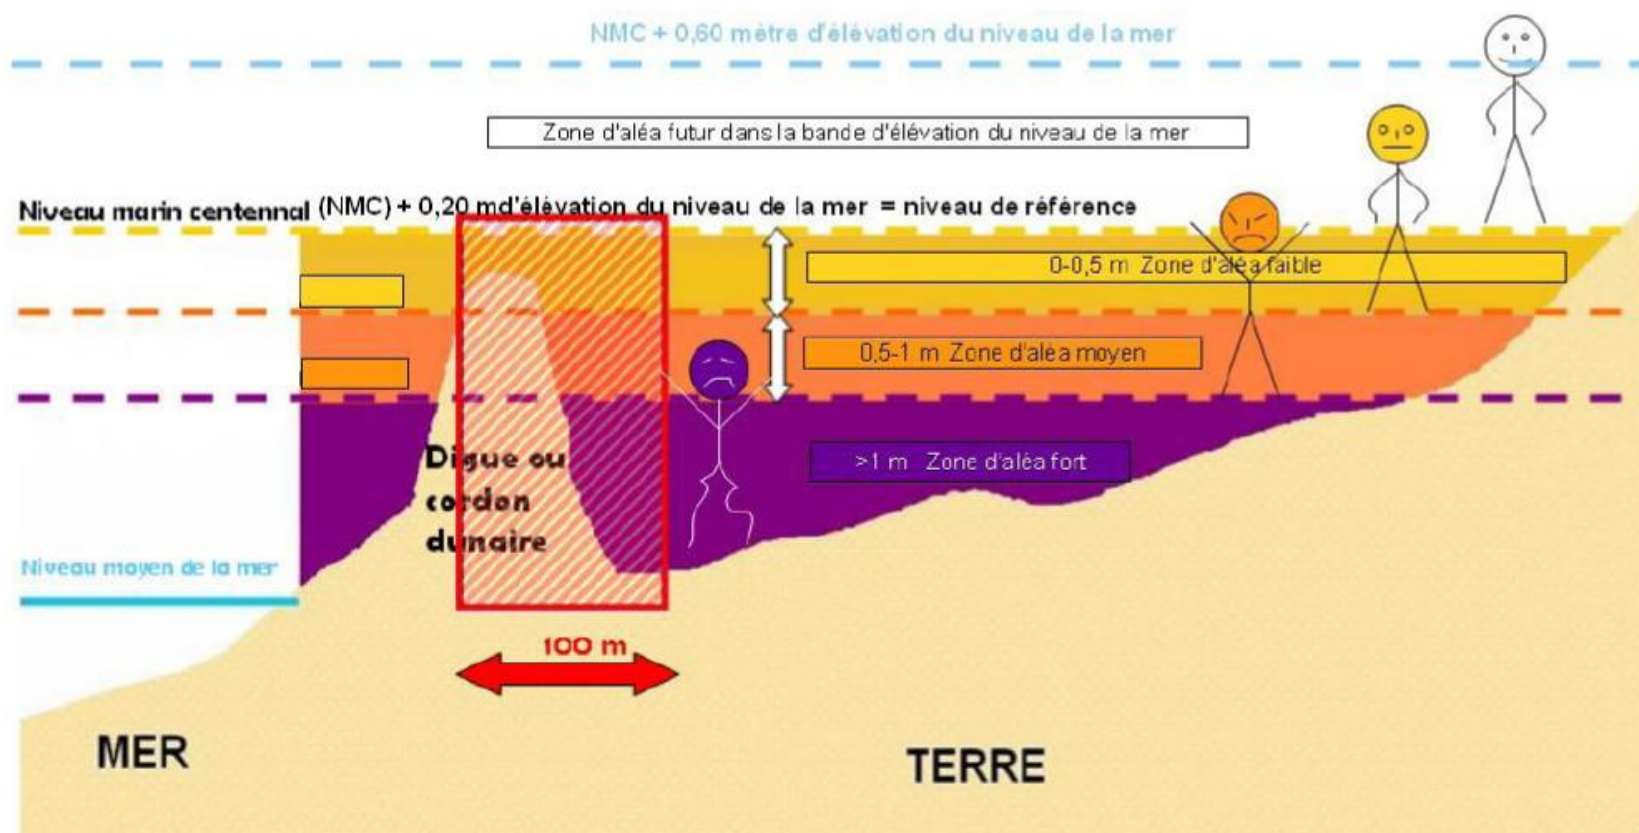
La carte de zone basse de submersion marine représente les secteurs dont la topographie est située sous le niveau de référence et son périmètre est repris sur le règlement graphique, dont la lecture sur ce point doit être complétée par l'annexe 4. En application des articles L121-1 et R111-2 du code de l'urbanisme, les risques doivent être pris en compte dans les documents et autorisations d'urbanisme. En fonction de la cote topographique du terrain, les parcelles sont exposées à des aléas faibles, moyens ou forts. A cet effet, la circulaire Xynthia du 7 avril 2010 est annexée au présent règlement écrit, complétée par le guide d'application de l'article R111-2 et des cartes de submersion marine +0,20 et 0,60 (annexe 4).

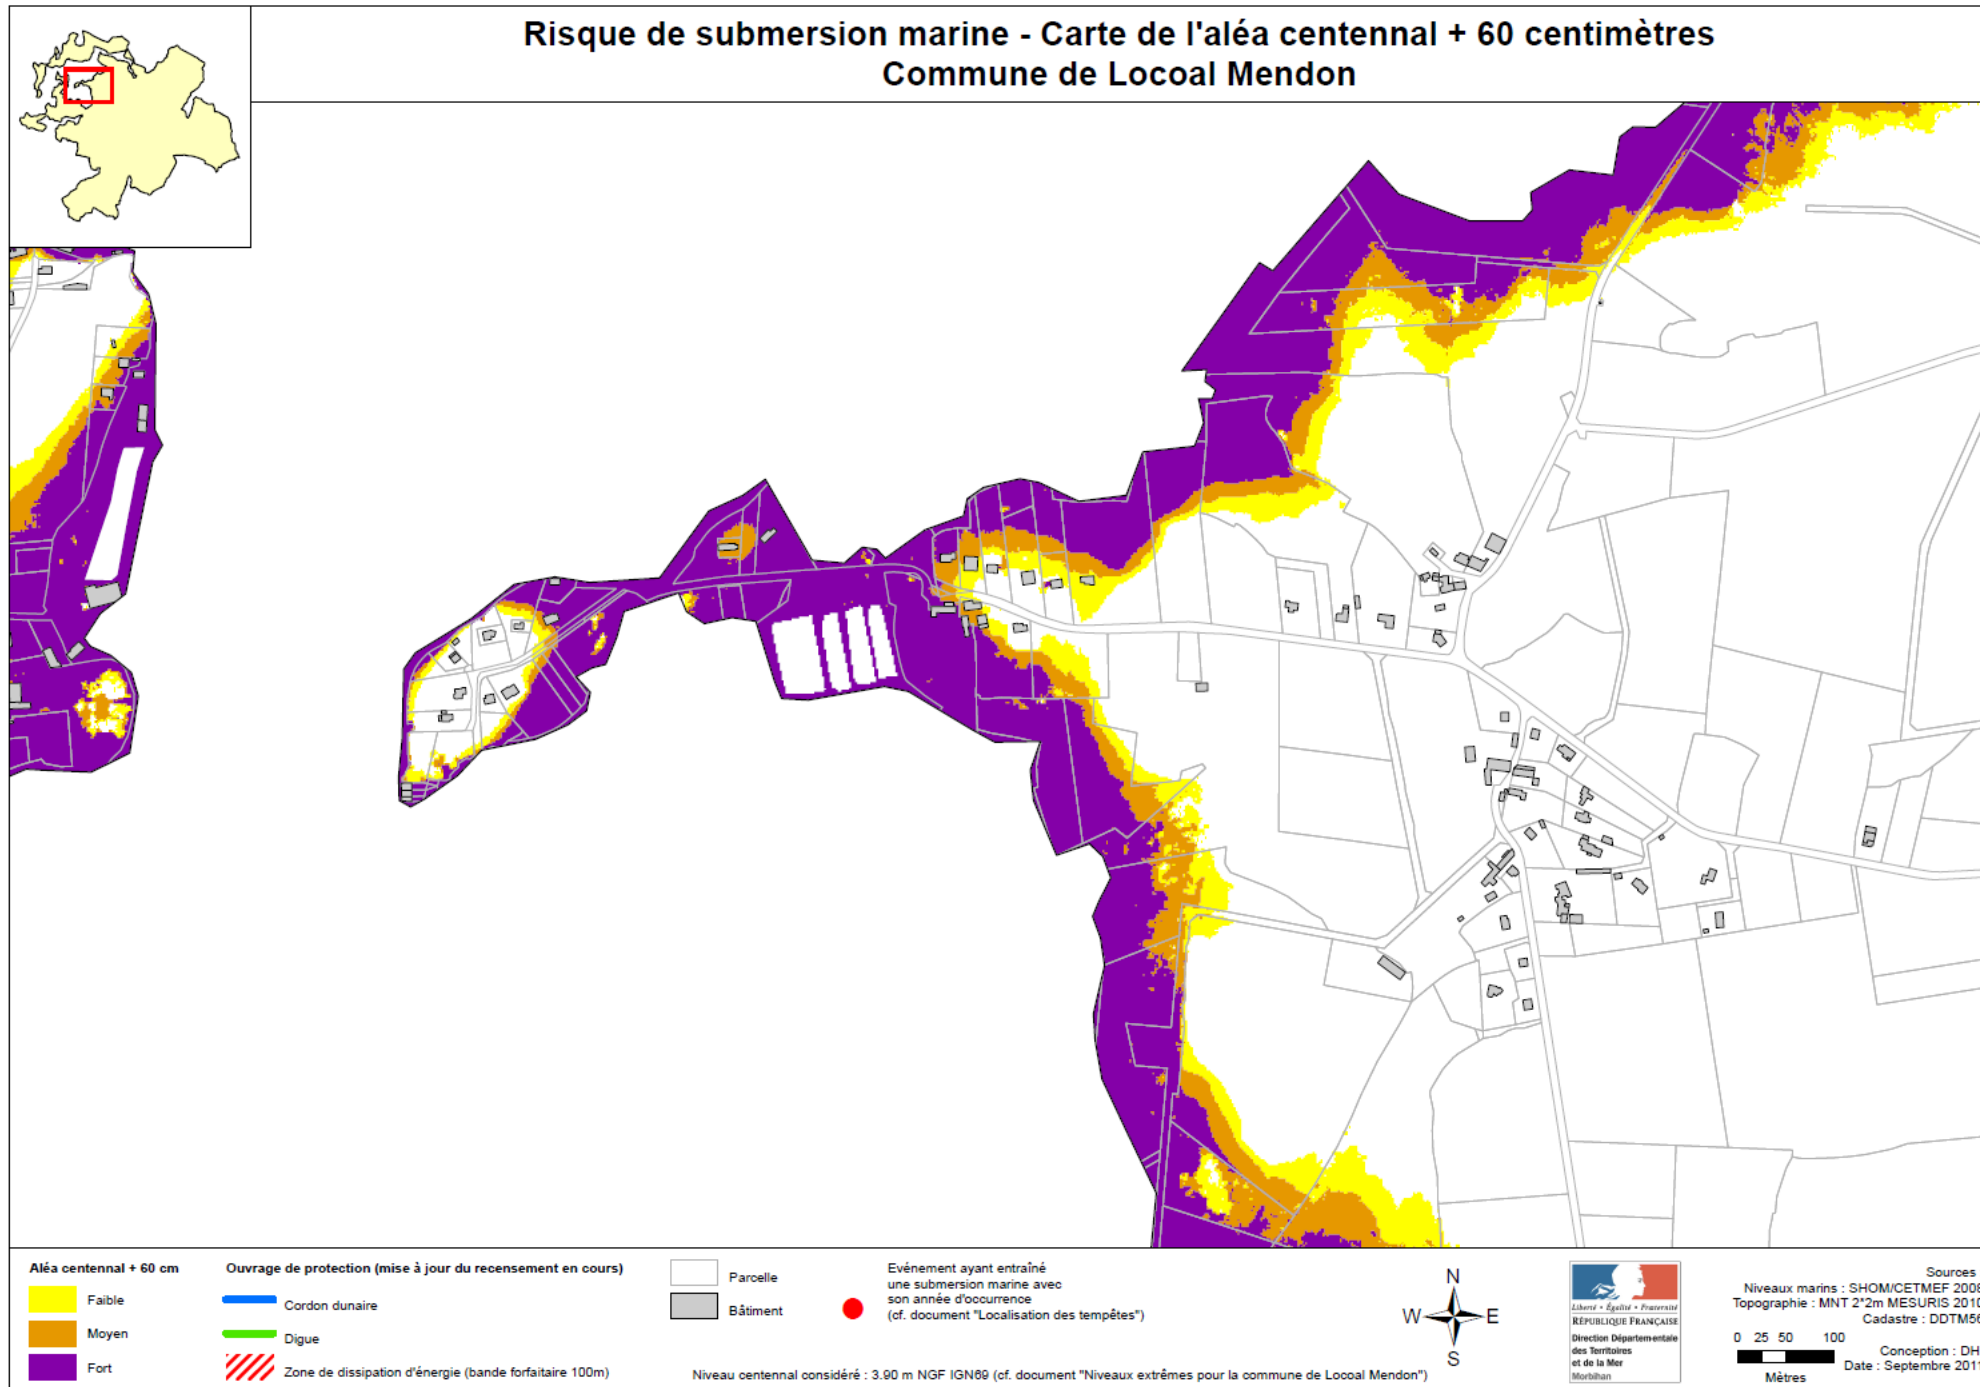
# Risque de submersion marine - Carte de l'aléa centennal + 60 centimètres Commune de Locoal Mendon

- ▶ Sur Locoal Mendon, la cote de submersion Xynthia + 60 paraît fautive, les valeurs manquent de cohérence
- ▶ Quelques valeurs ou ordres de grandeur en NGF IGN69:
  - ▶ Cote « Xynthia +60 » : 4,50 (3,90 + 0,60)
  - ▶ Estimation centennale ASA : 3,00
  - ▶ Cote « épisode Ciaran » : 2,80
  - ▶ Cote DDTM56 « délimitation » : 2,29
- ▶ L'ASA a demandé des justifications au CEREMA et au préfet maritime - Pas de réponse
